DENOMINACIÓN: Informe Excavación		INFORME
			FECHA : 9-jun-21

**EDIFICIO GUATEMALA -Guatemala 5501 - CABA
PROCESO DE EXCAVACIÓN
INFORME**

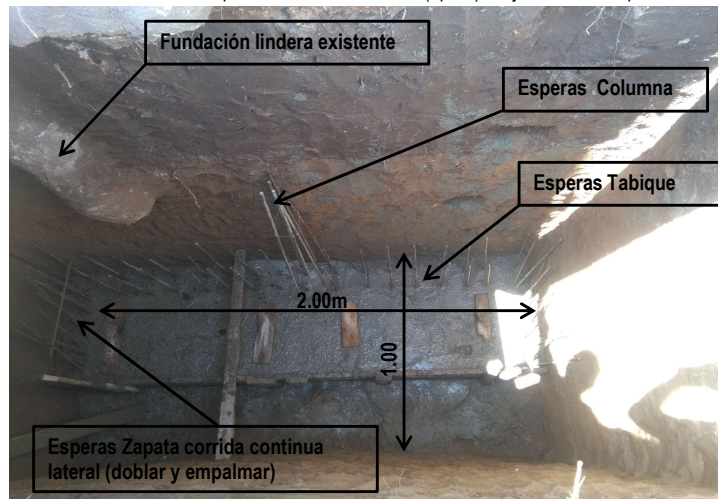
ETAPA N°1 - Excavación MANUAL de pozos de 1.00m x 2.00m (aprox) + Ejecución de zapatas:

Imagen n°1a - Ejecución de base excéntrica. La misma se conectará con el tabique vertical de submuración (ver armadura en espera de tabique, zapatas continuas laterales y columna)

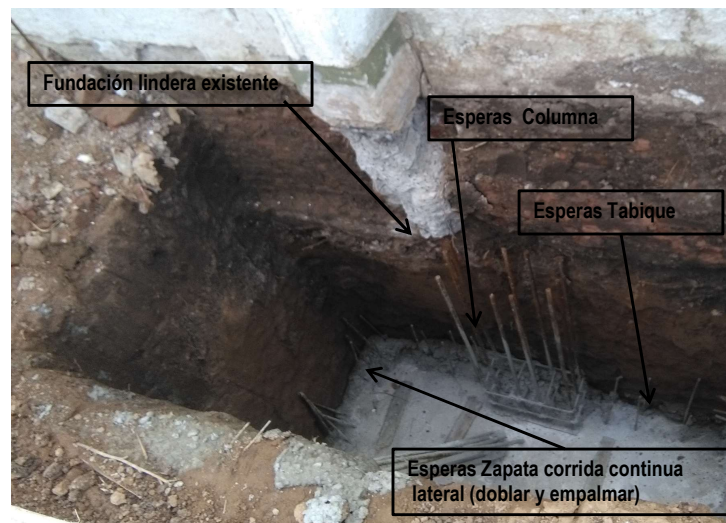
Imagen n°1b - Base excéntrica terminada, se debe proceder cuanto antes al completamiento del tabique vertical, evitando el intercambio de humedad del suelo con el ambiente (desmoronamiento por saturación o sequedad)

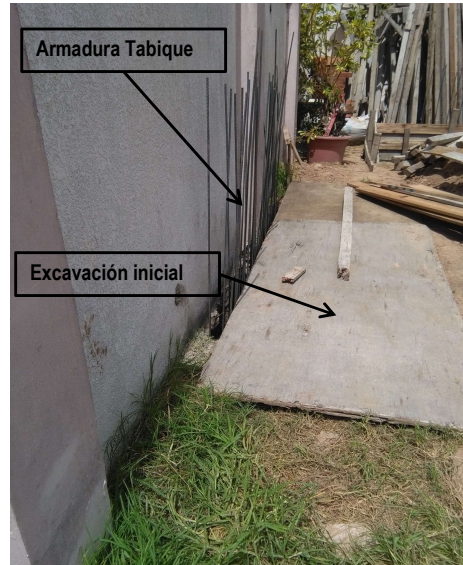
Imagen n°3- Previo al hormigonado, cubrir los pozos por precaución

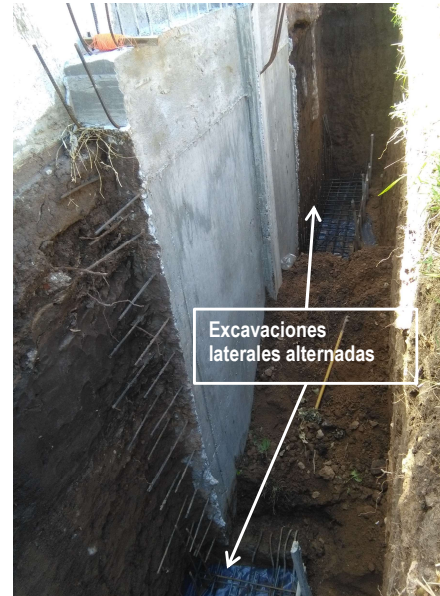
Imagen n°5 - Excavaciones alternadas y zapatas listas para su hormigonado

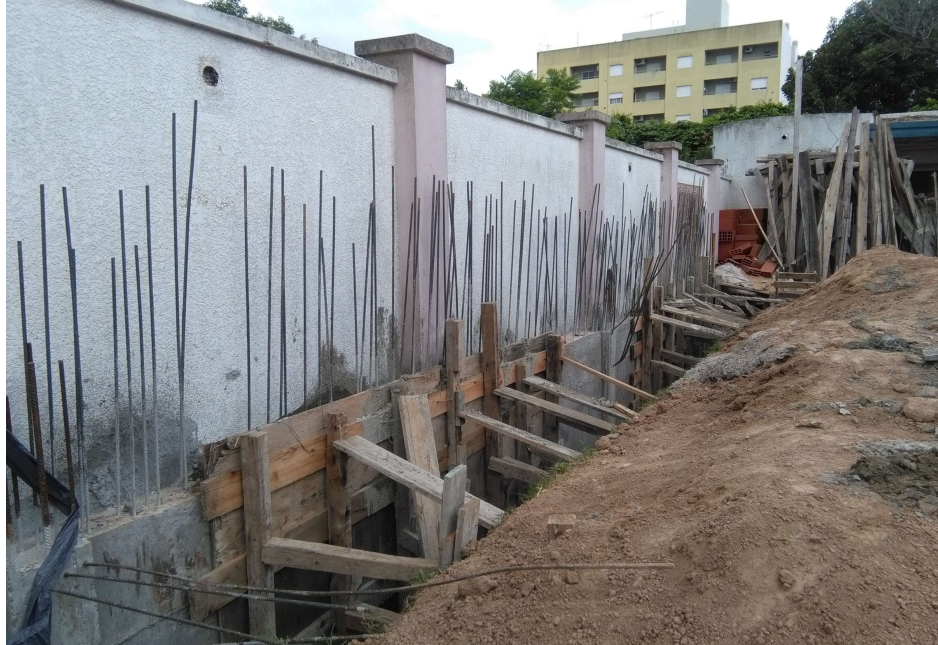
Se repite el proceso hasta completar el perímetro del subsuelo, ejecutando las correspondientes zapatas y tabiques verticales intermedios, estabilizando las medianeras en su totalidad

Imagen n°6 - Encofrado y apuntalamiento de tabiques de contención intermedios. La armadura prevista para los empalmes entre los tramos de alternados de zapatas y tabiques verticales garantizan el monolitismo del conjunto en todo su perímetro.

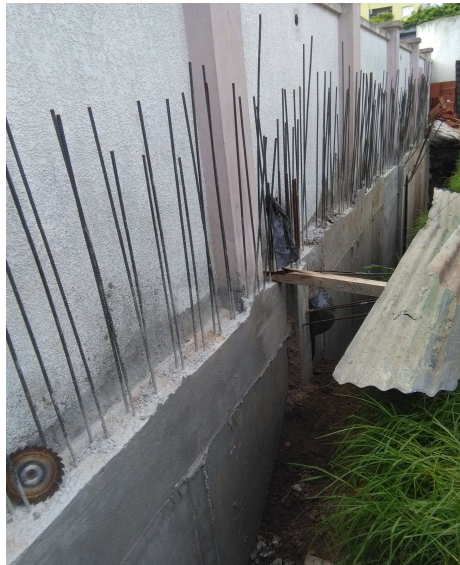
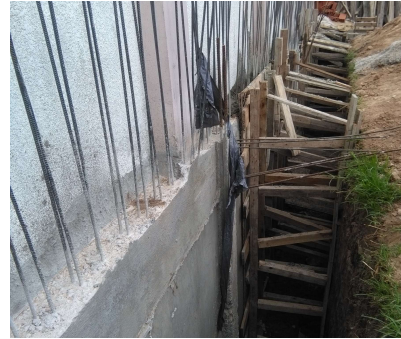
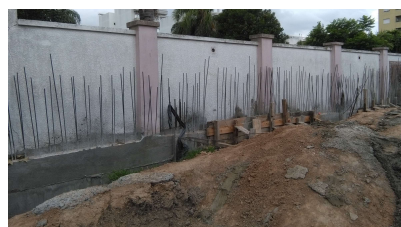
Imágenes n°7, n°8 y n°9 - Medianera con la totalidad de los tabiques construidos

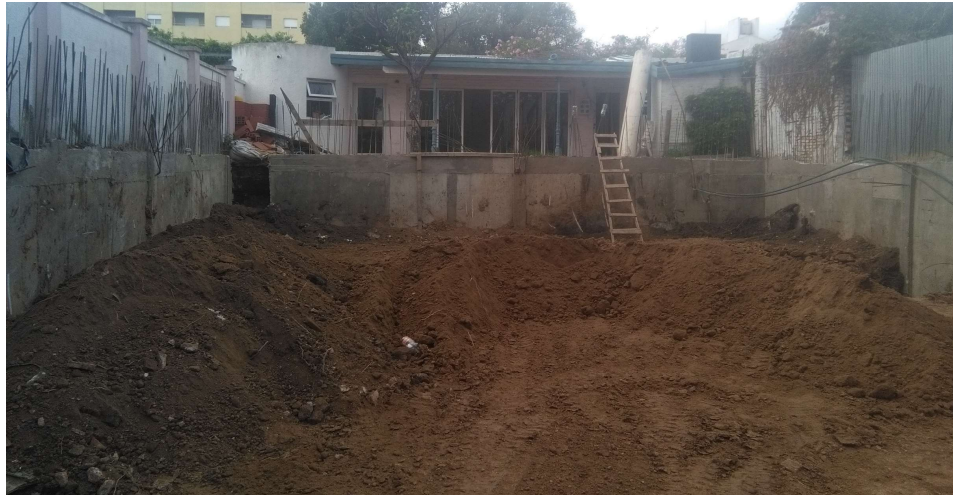
Una vez completado el perímetro se procede a la excavación del volumen de tierra alojado en el recinto del subsuelo, hasta el momento a nivel del terreno natural. Si bien la estabilidad del conjunto esta materializada por los elementos de contención, solamente estará garantizada cuando la losa s/Subsuelo esté terminada, dado que ésta funcionará como diafragma infinitamente rígido en su plano, apuntalando ambas medianeras, dada su indeformabilidad en la dirección de los empujes. Por este motivo la excavación deberá hacerse desde el centro, retirando la tierra y liberando la zona para que las excavadoras puedan operar sobre los volúmenes perimetrales que serán extraídos parcialmente, dejando bermas y taludes contra los tabiques construidos para que en caso de interrupción de las tareas por diversos motivos (lluvias, por ejemplo), siempre haya un volumen de tierra contrarrestando eventuales empujes laterales que se incrementarían en caso de precipitaciones, como consecuencia de la saturación del suelo lindero si lo hubiera (jardines, patios verdes, zontas de ingreso de agua de precipitación al suelo subyacente, etc.).

Imagen n°10 - Excavación del TOTAL del volumen central y PARCIAL de los volúmenes perimetrales, confeccionando bermas a mitad de nivel de la excavación de 0.60m a 0.80m, continuando con taludes 1:1 (esta operatoria es un elemento de seguridad adicional de la excavación que prevé la eventual interrupción de la misma por los motivos antes mencionados)

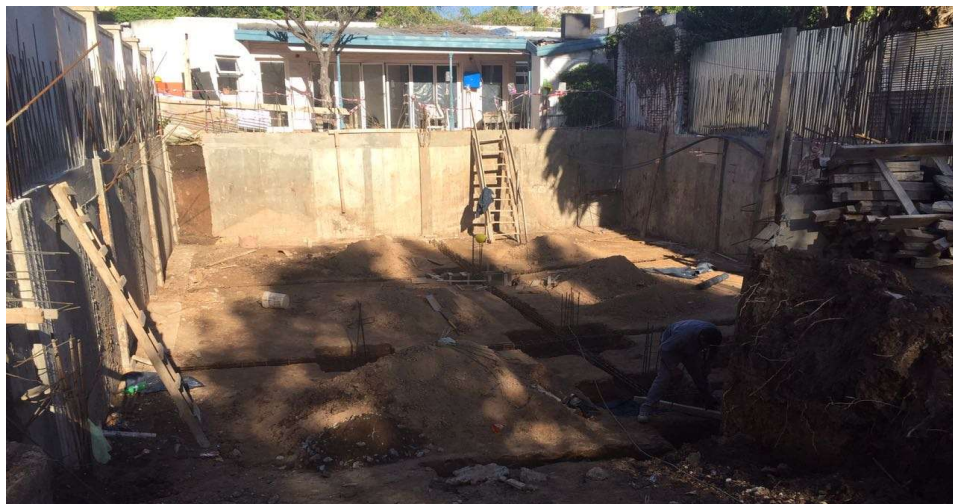
Los elementos estructurales mencionados permitirán construir la losa s/subsuelo y dar arriostamiento inferior a los tabiques medianeros respectivamente. En el caso de las bases excéntricas lo proporcionaran las vigas de arriostamiento propiamente dichas y en el caso de las zapatas corridas la platea de fundación

Imagen n°11 - Excavación para bases y vigas de arriostamiento

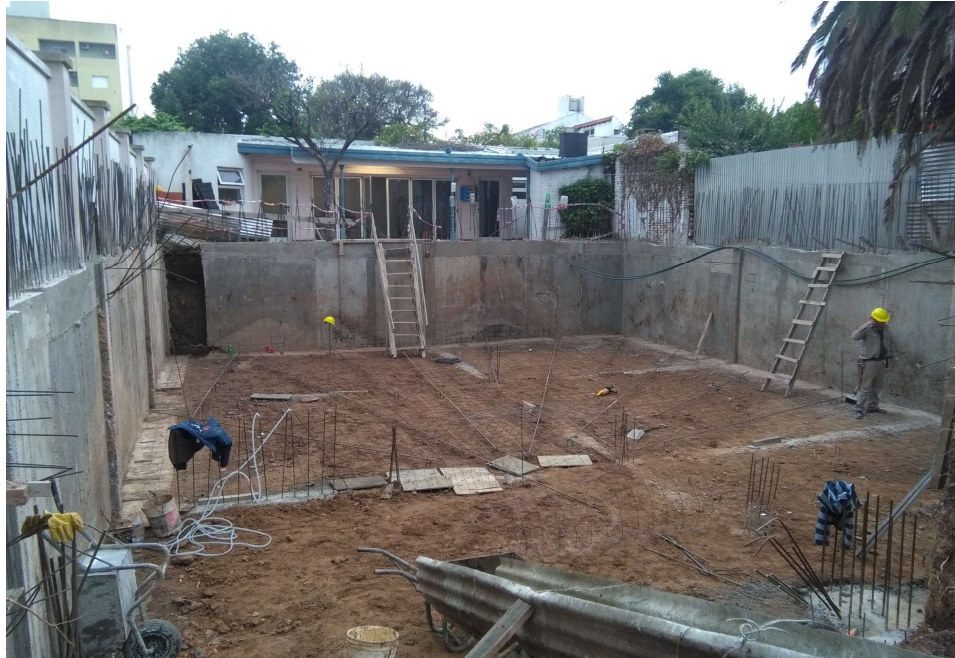
Imagen n°12 - Bases y vigas de arriostramiento terminadas

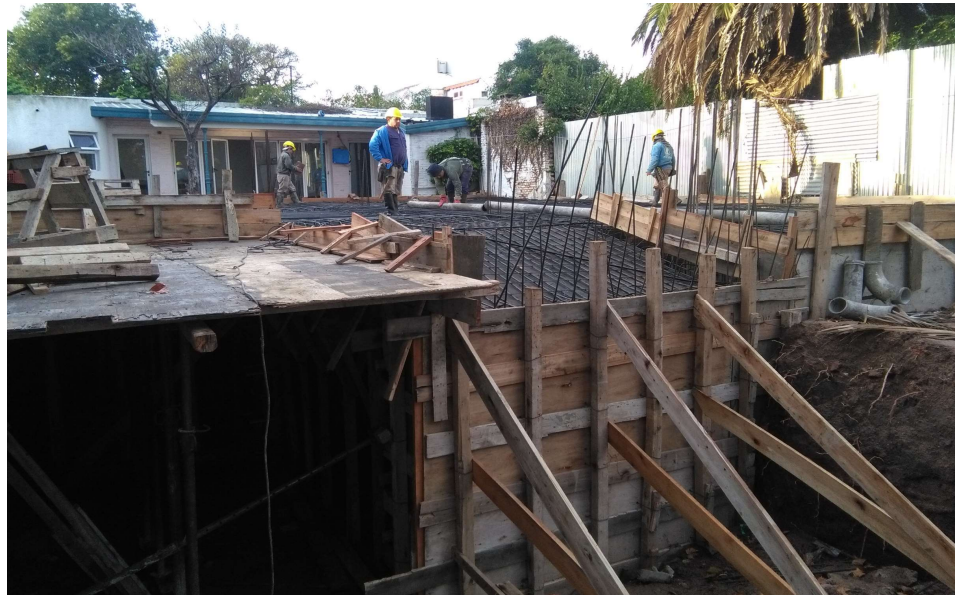
La construcción de esta losa terminara de garantizar la estabilidad de los parapetos verticales de contención, proporcionándoles un apoyo superior que aliviara sus esfuerzos y deformaciones de manera definitiva

Imagen n°13 - Ejecución de losa s/Subsuelo
